# MILJÖRAPPORT VISBY AIRPORT 2026

För verksamhetsåret 2025

**Swedavia, Visby Airport**  
2025-03-31

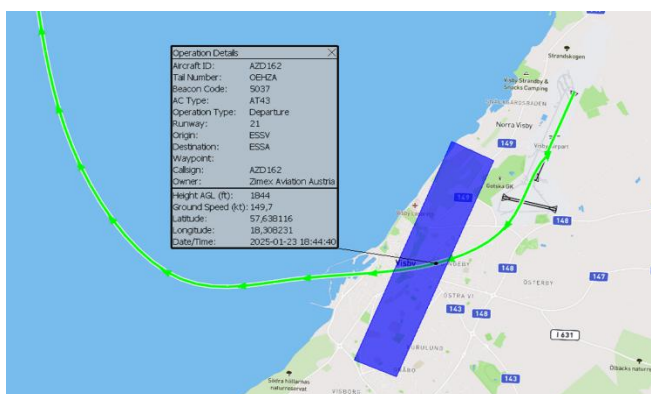
Figur 1. Avvikelse 23 januari, villkor 4ii (utflygning/departure)

**23 januari.** Postflygets pilot har gjort en felsväng efter start. Visby Airport har sökt operatören Zimex, men inte fått svar. Sannolikt kan rörelsen ha upplevts som störande, då överflygning gjordes på 1 844 fot (ca 560 meter).

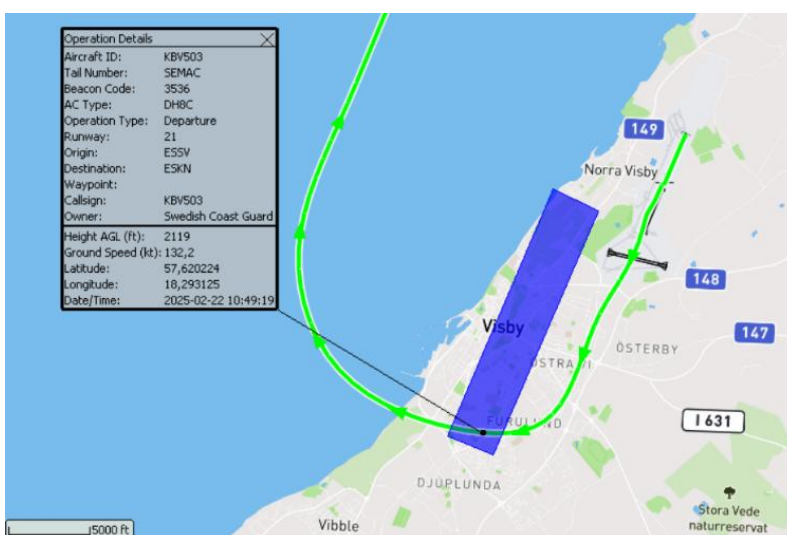
Figur 2. 22 februari, villkor 4ii (utflygning/departure)

**22 februari.**

Kustbevakningens pilot har svängt västerut för tidigt. Flygledartornet har gjort en notering.

Sannolikt har avvikelsen inte utgjort någon bullerstörning då flygplanet passerat på hög höjd, 2 119 fot (ca 650 m).

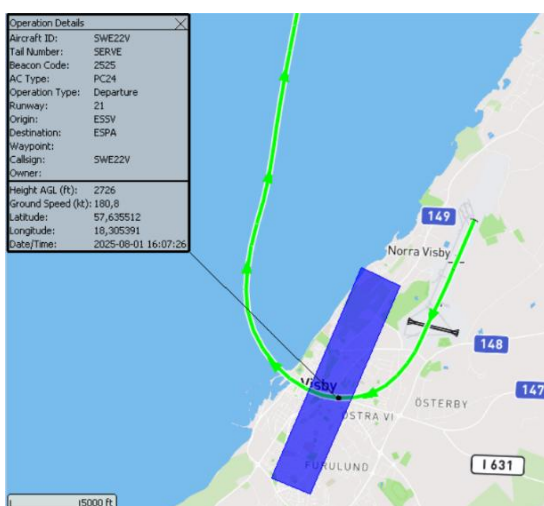
Figur 3. Överflygning 1 augusti, villkor 4ii (utflygning/departure)

**1 augusti** har flygledartornet noterat TCU/CB (Towering Cumulus/Cumulonimbus), molninformationer som kan utveckla åska.

Rörelsen bedöms ej utgöra en avvikelse.

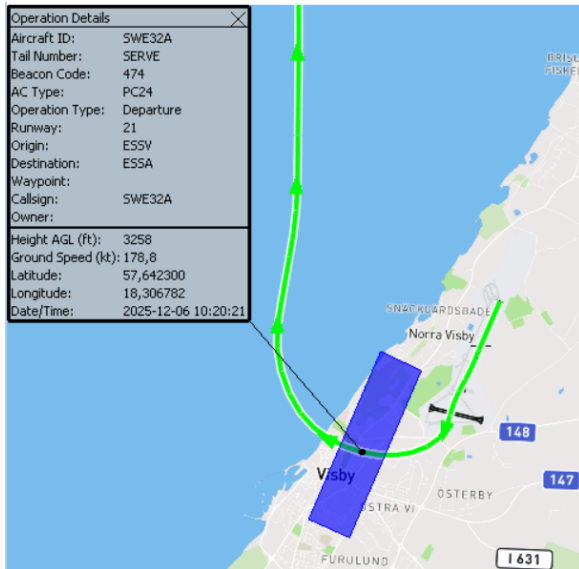
Figur 4. Överflygning 6 december, villkor 4ii (utflygning/departure)

**6 december** orsakades överflygningen av brådskande ambulanstransport.

Rörelsen bedöms ej utgöra en avvikelse.

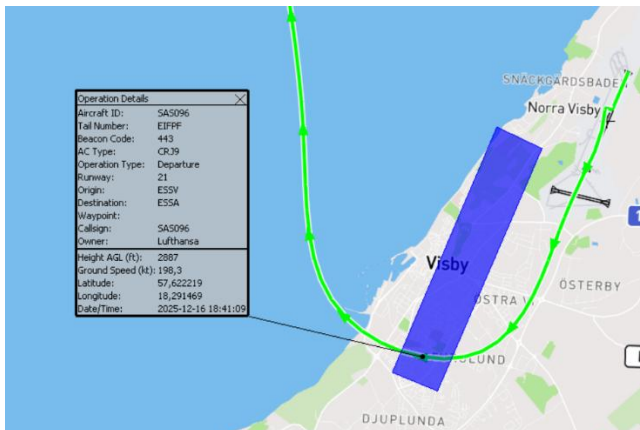
Figur 5. Överflygning 16 december, villkor 4ii (utflygning/departure)

**16 december.** SAS pilot har svängt västerut för tidigt.

Sannolikt har avvikelser inte utgjort någon bullerstörning då flygplanet passerat på hög höjd, 2 667 fot (ca 810 m).

Avvikelseutredning pågår.
